COMUNE DI COMO
Via Vittorio Emanuele II - n. 97
COMO

STUDIO GEOLOGICO, IDROGEOLOGICO ED IDRALICO
PER LA DEFINIZIONE DELLA PERICOLOSITA'
DEL TORRENTE COSIA
CON RIDETERMINAZIONE DEI CONTENUTI RELATIVI ALL'ART. 106
DELLE DISPOSIZIONI ATTUATIVE DEL PGT

OTTOBRE 2014

TITOLO		
CARTA DEL RISCHIO IDRALICO		
Revisioni	N°	Descrizione
	1	
	2	
Elaborato	TAVOLA 15B	
	SCALA	1:2.000

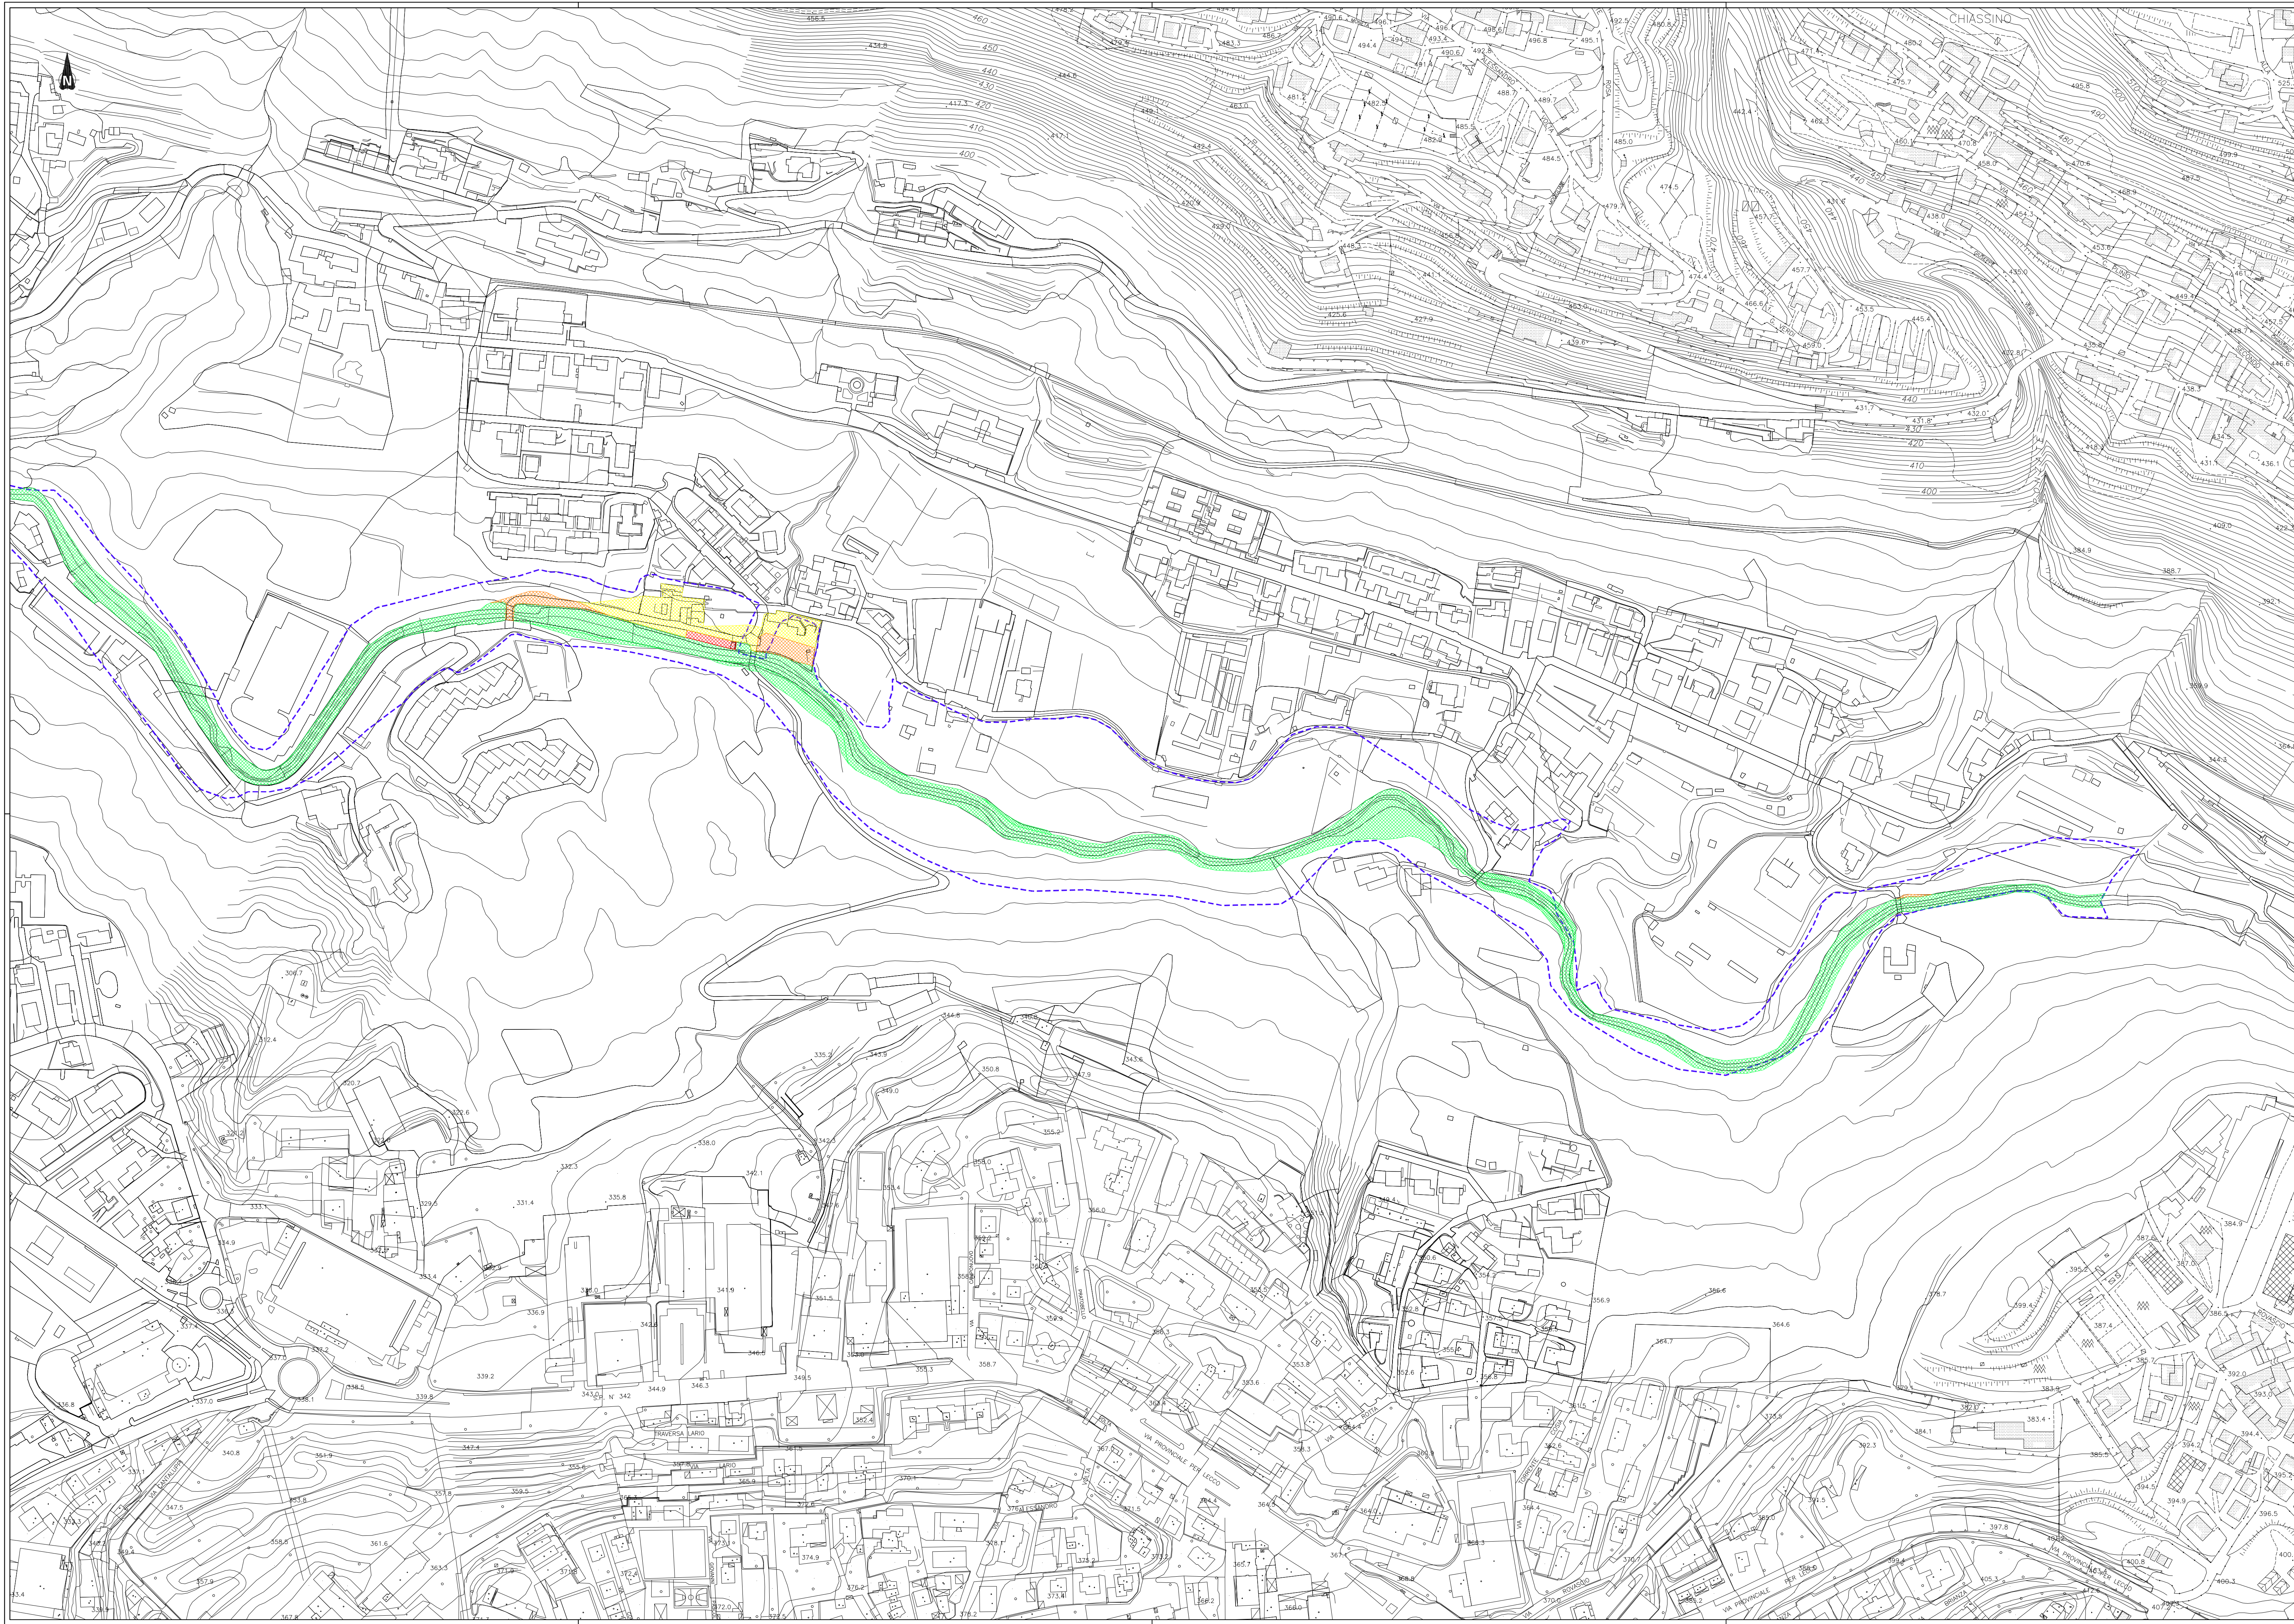
- LIVELLO DI RISCHIO IDRALICO
- R1
 - R2
 - R3
 - R4
 - AREA IN ESAME OGGETTO DELLO STUDIO DI DETTAGLIO
