COMUNE DI COMO
Via Vittorio Emanuele II - n. 97
COMO

STUDIO GEOLOGICO, IDROGEOLOGICO ED IDRALICO
PER LA DEFINIZIONE DELLA PERICOLOSITA'
DEL TORRENTE COSIA
CON RIDETERMINAZIONE DEI CONTENUTI RELATIVI ALL'ART. 106
DELLE DISPOSIZIONI ATTUATIVE DEL PGT

OTTOBRE 2014

TITOLO			
CARTA DEL RISCHIO IDRALICO			
Revisioni	N°	Descrizione	Data
	1		
	2		
Elaborato		TAVOLA 15A	SOALA 1:2.000

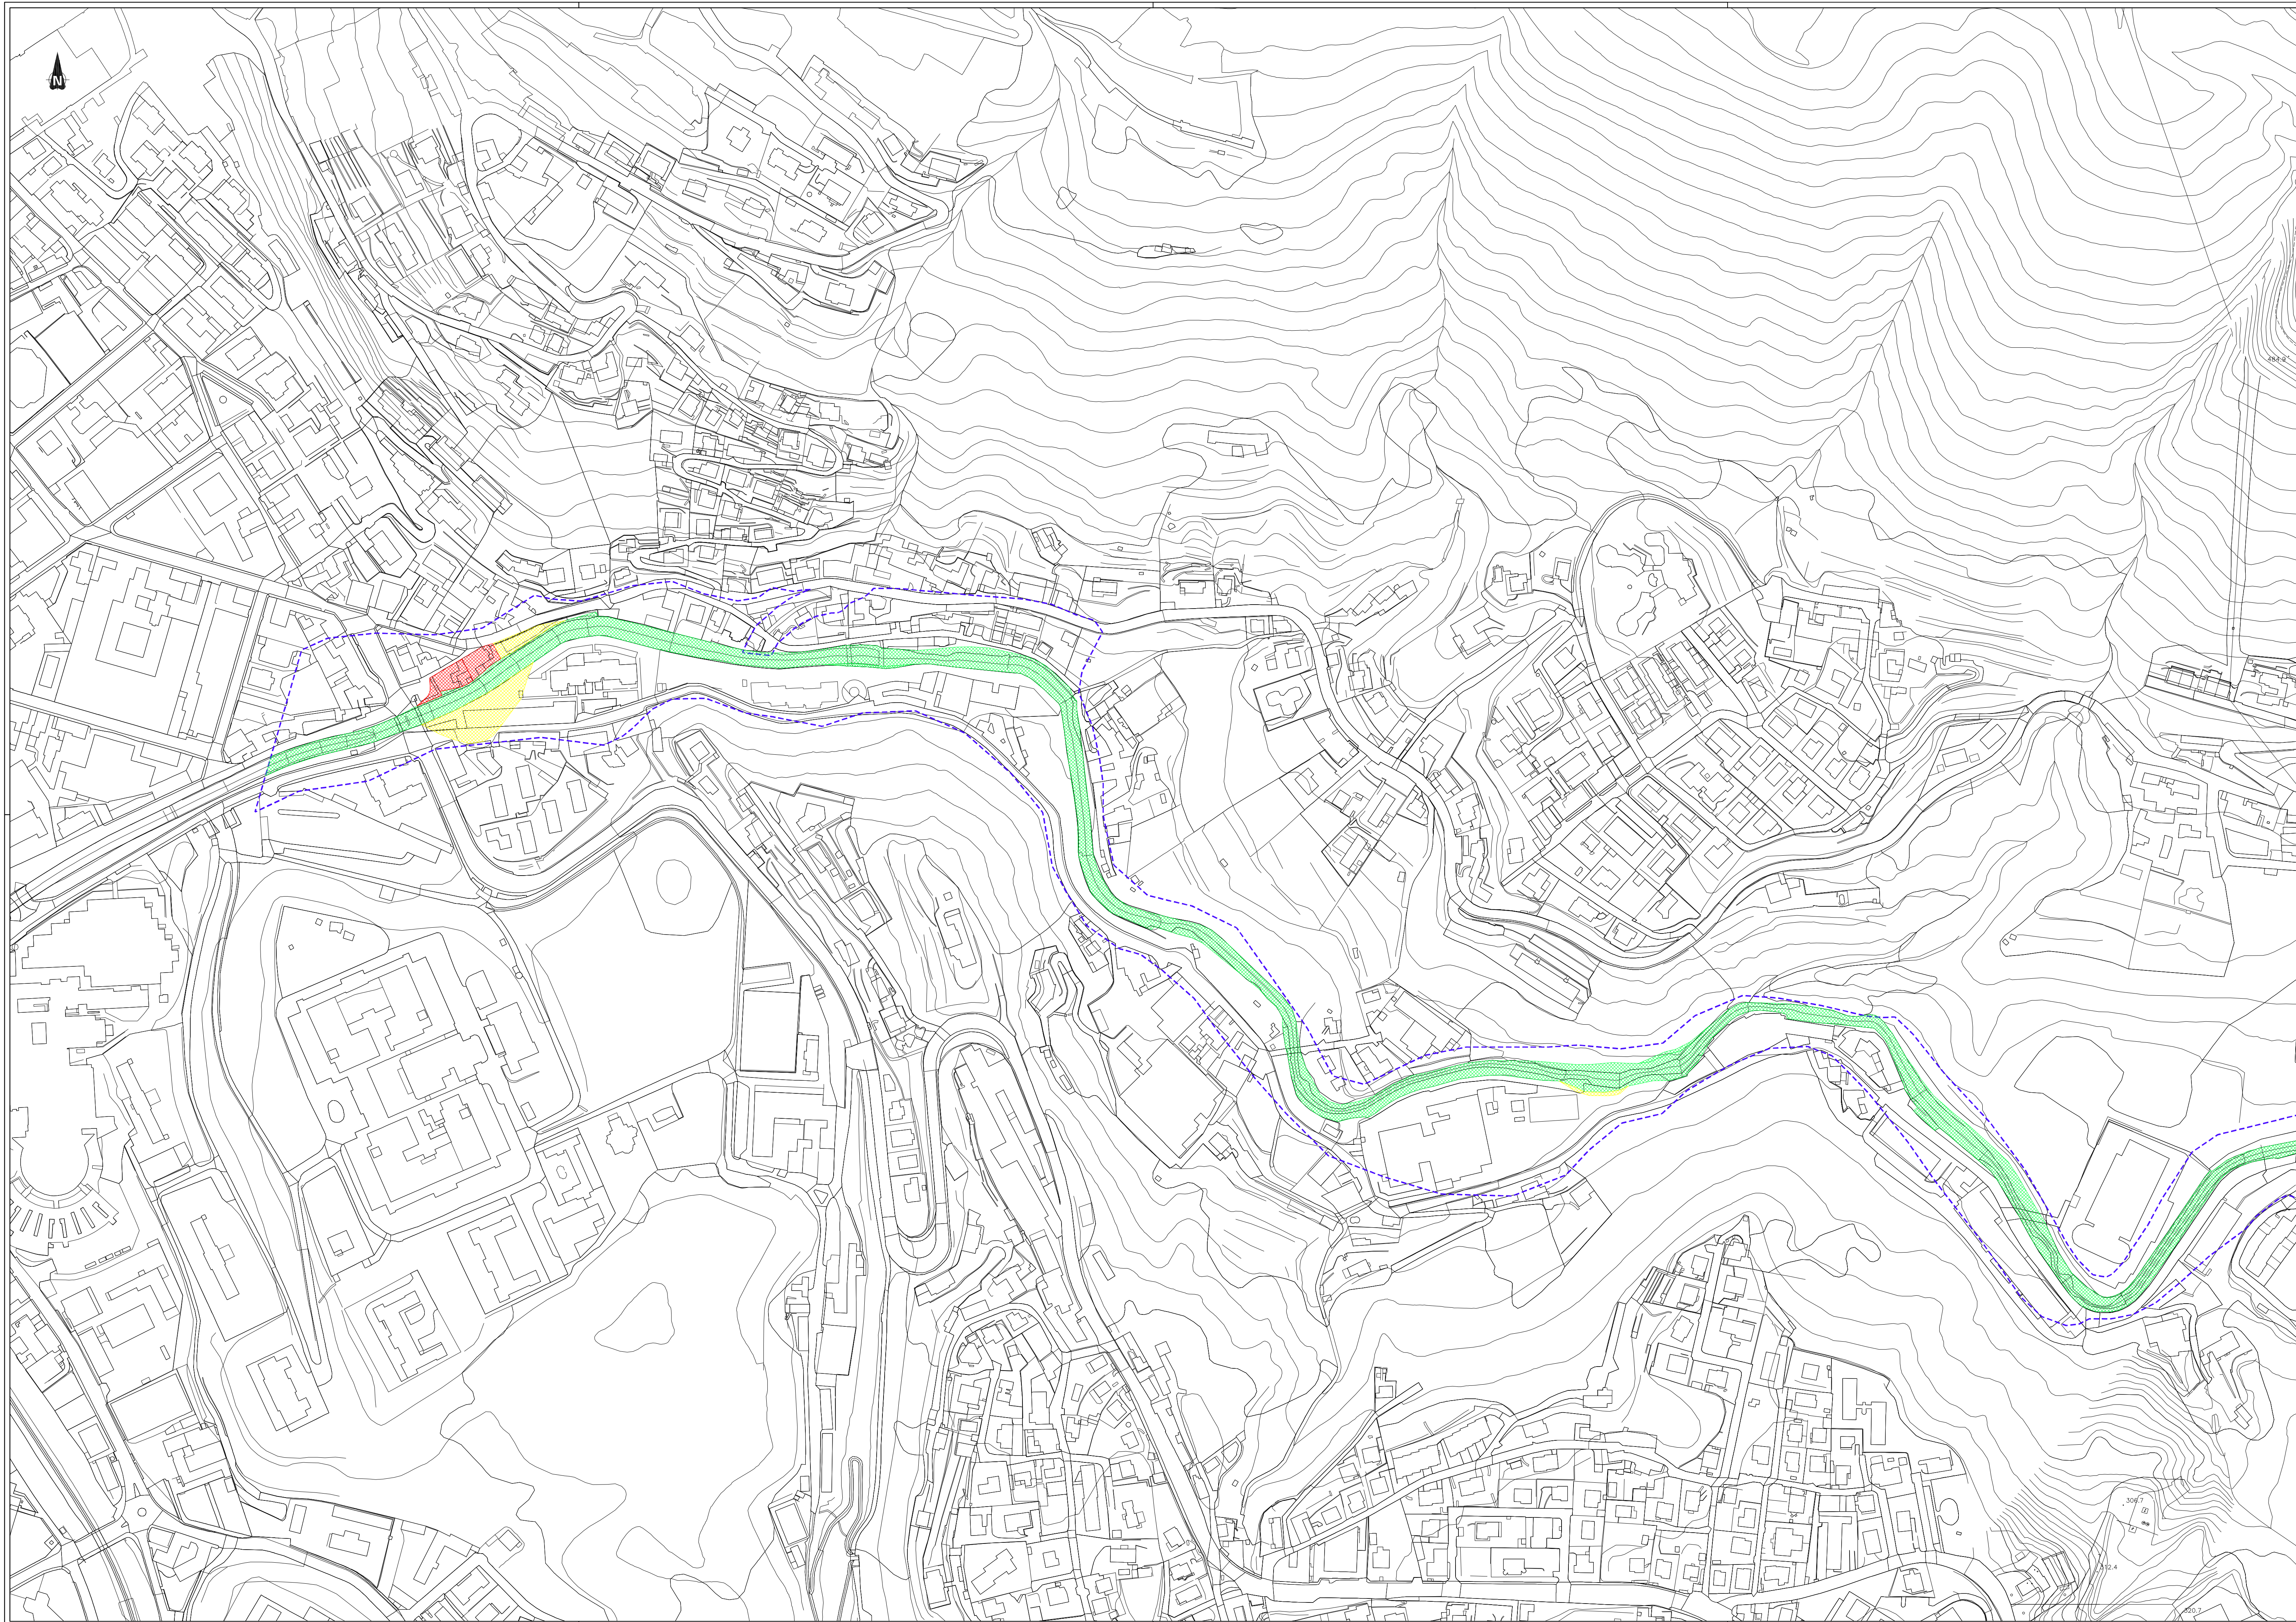
- LIVELLO DI RISCHIO IDRALICO
- R1
 - R2
 - R3
 - R4
- AREA IN ESAME OGGETTO DELLO STUDIO DI DETTAGLIO
